# SIKA AT WORK

Αποκατάσταση συστήματος στερέωσης  
σιδηροτροχιάς, ΤΡΑΜ (ΣΤΑ.ΣΥ. ΑΕ), Ν. Φάληρο

# ΑΠΟΚΑΤΑΣΤΑΣΗ ΣΥΣΤΗΜΑΤΟΣ ΣΤΕΡΕΩΣΗΣ ΣΙΔΗΡΟΤΡΟΧΙΑΣ – TRAM (ΣΤΑ.ΣΥ. ΑΕ)

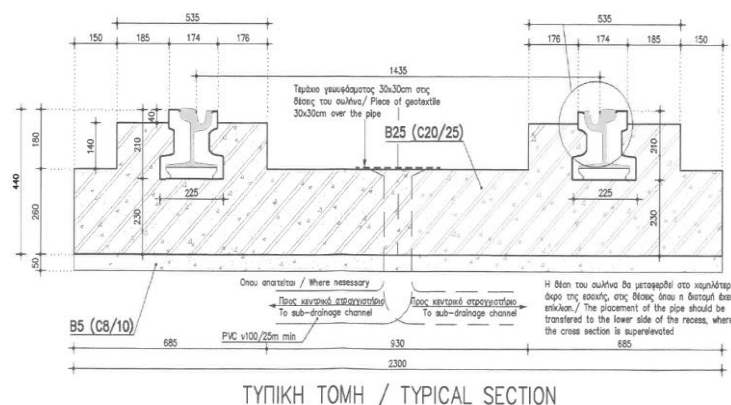
Η εκ των υστέρων σκυροδέτηση, χωρίς τη χρήση προκατασκευασμένων πλακών εντός των οποίων γίνεται η ενθυλάκωση των σιδηροτροχιών (ERS) με συγκολλητικά προϊόντα, σε συνδυασμό με λάθη κατά την εφαρμογή δύναται να επιφέρει σημαντικές βλάβες στο σκυρόδεμα με αποφλοιώσεις, απολεπίσεις αυτού, εμφάνιση φαινομένων διάβρωσης του οπλισμού και εν τέλει εισορή νερού στο σύστημα ενθυλάκωσης.

Επιπρόσθετα, όπου η χάραξη περιλαμβάνει κλειστές στροφές, σημαντικές βλάβες εμφανίζονται στις σιδηροτροχιές, με αποτέλεσμα την ανάγκη αναγόμωσης ή τελικά αντικατάστασής τους.

Αντίστοιχη βλάβη εντοπίστηκε σε μήκος ~35m σιδηροτροχιάς του συρμού με κατεύθυνση στο σταθμό Σ.Ε.Φ., το οποίο και αποφασίστηκε να αποκατασταθεί εντός του χρόνου διακοπής λειτουργίας εξαιτίας των εργασιών ανέγερσης του Φαληρικού όρμου. Επομένως, ζητήθηκε η πρόταση της Sika Ελλάς σχετικά με το σύστημα ενθυλάκωσης σιδηροτροχιάς (Embedded Rail System).

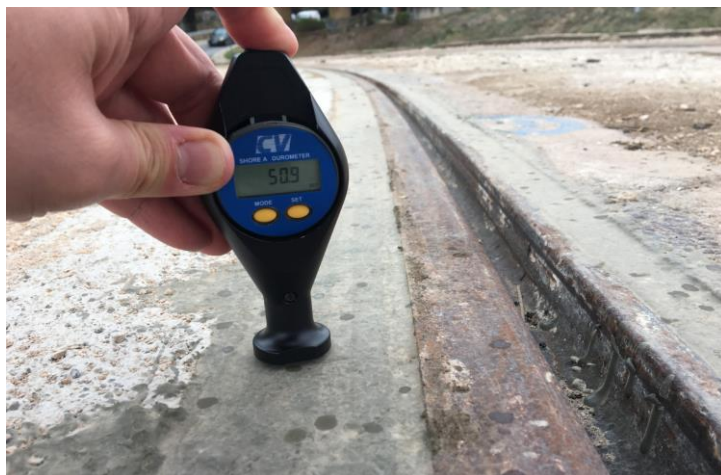
Στη συνέχεια πραγματοποιήθηκαν ενόργανοι έλεγχοι σκληρότητας Shore A, με χρήση σκληρόμετρου βάσει του προτύπου ISO 48-4:2018.

Οι δοκιμές πραγματοποιήθηκαν 5 ημέρες μετά την εφαρμογή τόσο επί δείγματος που πάρθηκε από το εργοτάξιο κατά την εφαρμογή, όσο και επί του εφαρμοσμένου συστήματος ενθυλάκωσης στο Έργο, οι οποίες κατέδειξαν την ορθότητα της εφαρμογής, σύμφωνα με το Φύλλο Ιδιοτήτων του.
